## ▶ Fuente de los ATANORES (Valle de Abdalajís, Málaga)

**Fuente de los ATANORES**

**Valle de Abdalajís**

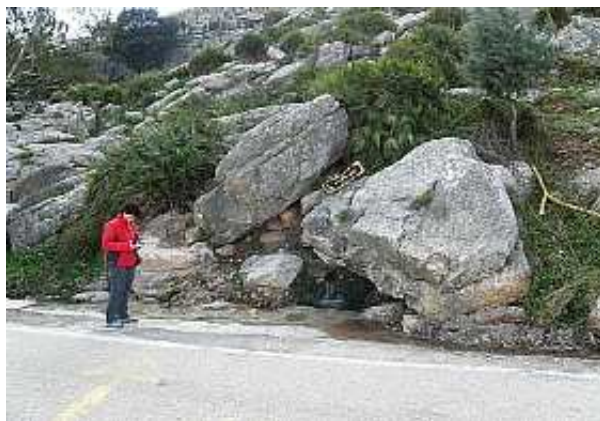
Fuente de los Atanores, el manantial brota en el arcén de la carretera (A. Vela Torres, febrero 2009)

Está situada en el km 27,250 de la carretera que, procedente del Valle, se dirige a Antequera. El manantial brota por innumerables fisuras de la roca pero la principal de ellas ha sido encauzada mediante atanores de cerámica. A cota superior y en época de lluvias abundantes presenta una surgencia que funciona en régimen de trop-plein y descende por una cañada adyacente. El manantial abastecía a un lavadero y una huerta conocida como el Chorro.
