## **Fuente de las AGUZADERAS (Coronil, El, Sevilla)**

**A. Castillo (mayo, 2006)**

**Fuente de las AGUZADERAS**

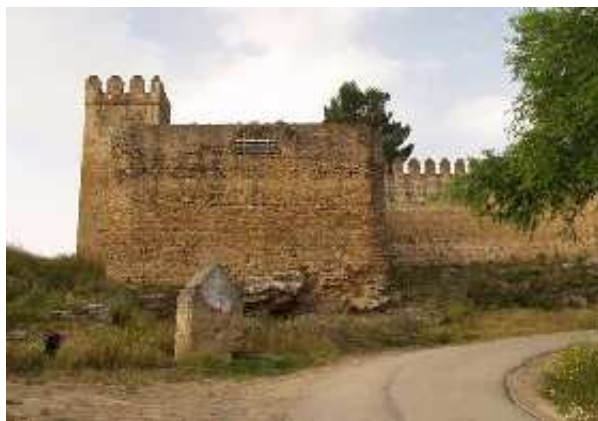
Las aguas de esta fuente, hoy seca, dieron abastecimiento a una serie de huertas caseríos próximos que hoy en día se surten de pozos.

**Deficiente**

Afección al caudal por bombeo o derivación.  
Abandono, suciedad y vertidos.

Se cree que el manantial se secó en el siglo pasado, posiblemente por sobreexplotación del acuífero y la fuente se secó con él. Ésta tenía el muro que actualmente vemos, y un pequeño foso cuadrado al que había que bajar para recoger el agua, ahora colmatado. Los caños originales de la fuente también quedaron enterrados bajo la sedimentación del tiempo y, actualmente, no pueden observarse.

A finales de siglo XX, principios del XXI, el Consorcio de Aguas del Huesna, organismo que gestiona el agua de multitud de municipios sevillanos, puso junto a la fuente una llave de paso y un contador y la dotó de agua a través de un caño, mediante una delgada tubería que iba sujeta a la pared del frontal de la fuente, que todavía está visible hoy en día.

Posteriormente cortaron ese suministro, dejando la fuente en el estado que puede verse actualmente.
