Fuente de los **GUINDOS** (Cárcheles, Jaén)

Fuente de los Guindos (S. Lozano Mudarra, febrero 2009)

Fuente de los GUINDOS

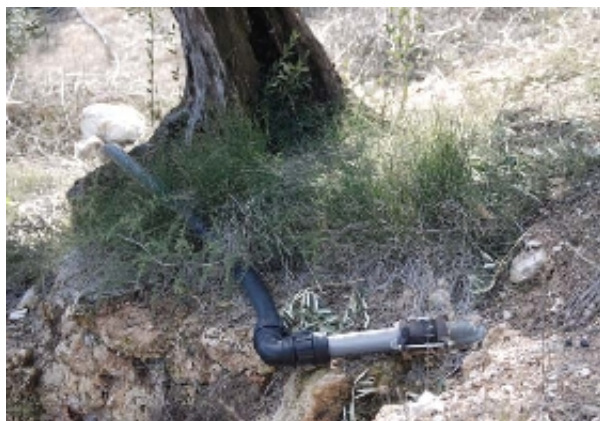
Se encuentra por encima de la fuente del Barranquillo, descrita en otra ficha. Pertenece al conjunto de manantiales del Convento. Las características de este lugar están descritas en la fuente El Convento. Se accede por un carril que pasa por encima de los cortijos. El nombre se debe a la existencia de dos grandes guindos situados a los pies de los manantiales.

El agua nace de tres puntos distintos, y solamente de uno históricamente se encauzaba a una alberca para riego de las huertas. Es una zona alta y cercana a un extenso bosque de más de 4000 ha., siendo a esta altura el único punto de agua que queda para la fauna de la zona.

9 Estado de Conservación

Deficiente

Afección al caudal por bombeo o derivación.
