Fuente de las RATAS (Iznájar, Córdoba)

Fuente de las Ratas (M. López Chicano, noviembre 2007)

1 Localización

4 Descripción

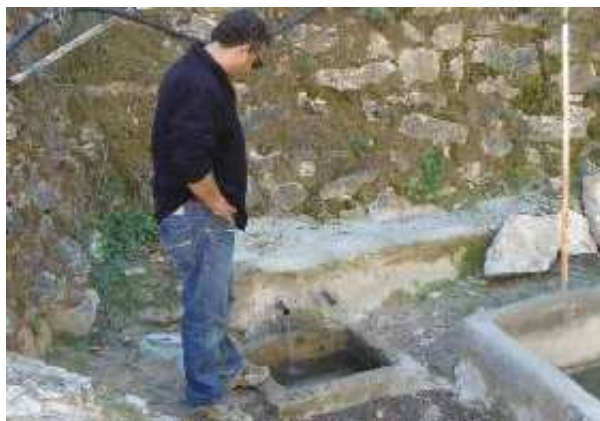
Se encuentra a 3,5 km al noreste de Iznájar. Se accede por la carretera que conduce a Priego de Córdoba. Hay que desviarse ligeramente a la derecha de esta carretera por un camino que atraviesa el arroyo de Priego y conduce a uno de los cortijos del diseminado de igual nombre. Junto al puente, en la margen izquierda del arroyo se encuentra la fuente, con dos caños de tubo de PVC que vierten en una pileta, todo ello adosado a un muro de mampostería.

Deficiente
