Fuente del ESPINO (Luque, Córdoba)

Fuente del Espino (F. Cuesca López, febrero 2004)

1 Localización

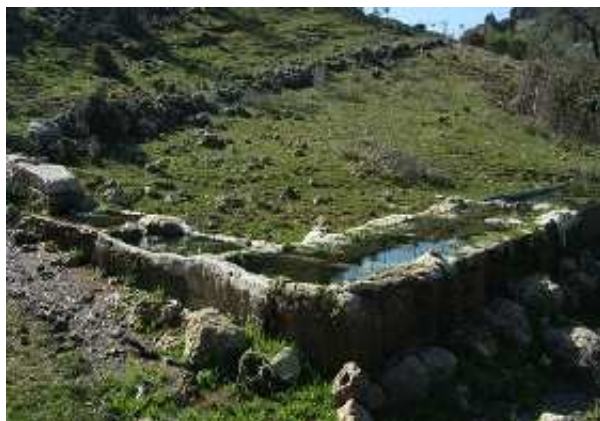
La fuente está formada por tres pilas principales y otras tres secundarias, formando el conjunto una L, se ha construido un añadido moderno para acumular más agua para el ganado.
