Fuente del LOBO (Cabra, Córdoba)

1 Localización

Fuente del LOBO

Cabra

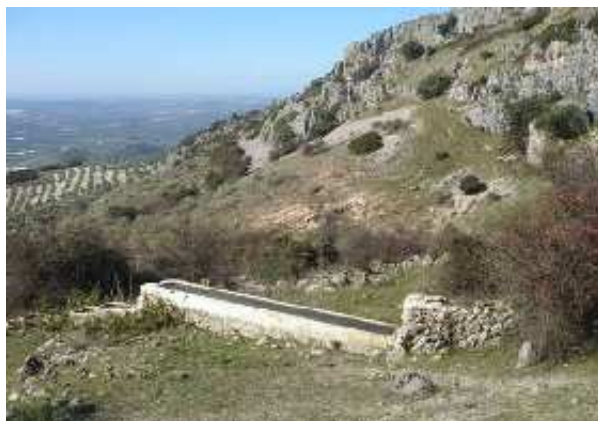
Fuente del Lobo (M. López Chicano, noviembre 2008)

Aceptable

La fuente consiste en un largo pilar-abrevadero rectangular (restaurado con ladrillo y cemento) al que vierten dos caños de pvc incrustados en sendos antiguos caños excavados en roca. A continuación de la pila principal hay hasta otras 7 pilas menores escalonadas. En la sequía de los años 90 se perdió el agua y actualmente se trae artificialmente desde la Fuente de la Viñuela, situada a cota superior.
