Fuente del PUERTO DEL CEREZO (Priego de Córdoba, Córdoba)

Fuente del Puerto del Cerezo, vista frontal (F. Cuesta López, febrero 2009)

**M. López Chicano (Univ. Granada)
(20-03-2009)**

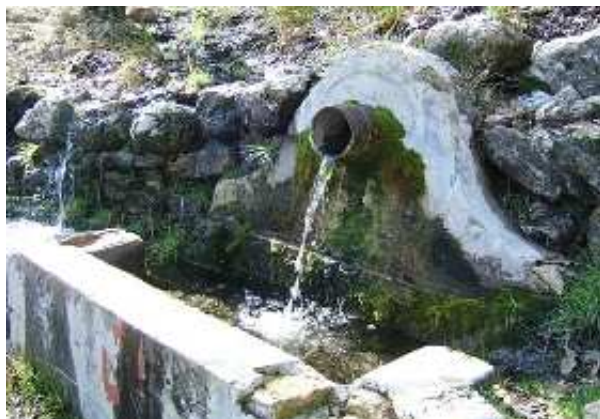
Deficiente

Otros: **Rotura y aterramiento por reptación de la ladera**

La fuente consiste en un frontón de pequeña envergadura con un caño metálico de diámetro relativamente grande (probablemente indicando que el caudal antaño fue mayor) que vierte en una pileta rectangular conectada a un abrevadero alargado, estrecho y de baja altura (sin duda para ganado caprino y ovino) con forma de V en planta, con el vértice hacia el caño. Todo el conjunto está adosado a un pequeño muro de contención de mampostería, el cual no ha podido sostener la pendiente, ya que un ramal del abrevadero se encuentra completamente aterrado.
