▶ Manantial de la FONTANILLA (Alcalá de Guadaíra, Sevilla)

1 Localización

Manantial de la FONTANILLA

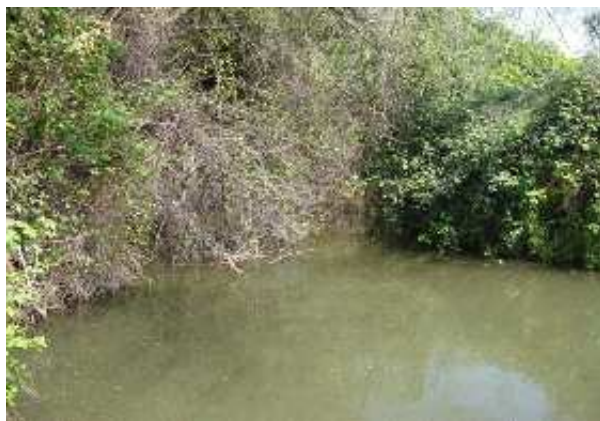
Manantial de la Fontanilla (V. Robles Arenas, marzo 2009)

Es también conocido por el nombre de Cañaveralejo. se accede desde la A-92 en dirección Granada, tomando la salida de Morón de la Frontera, al pasar la Venta del Junco se toma el primer carril que sale a la derecha, antes de llegar al Castillo de Marchenilla (o del Porra). Cuando acaba el carril se anda unos 50 m hacia la izquierda en dirección a la carretera, donde se encuentra una pequeña represa que almacena agua procedente de este manantial, constituido por una galería, excavada en las calcarenitas miocenas, de varias decenas de metros de profundidad y algo más de un metro de altura. según información aportada por F. Martos su caudal el 15 de mayo de 2010 era de 20 l/s.

Deficiente

Abandono, suciedad y vertidos.
