## **Pilar del CHARCO HONDO (Zuheros, Córdoba)**

**Pilar del Charco Hondo (R. Ruz, octubre 2009)**

## 4 Descripción

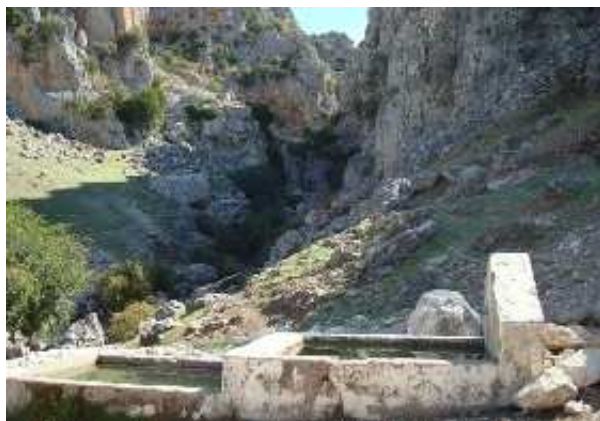
**Se localiza justo al oeste de la población de Zuheros, junto a los aparcamientos habilitados a la salida de la Hoz del río Bailón, al inicio de la colada del Pozuelo. probablemente corresponda al drenaje de los derrubios y materiales de pie de monte depositados en la base de los tajos de la Alcairía. La fuente consiste en 2 pequeñas pilas adosadas y escalonadas, de planta rectangular, con un frontón triangular en el que se sitúa el caño de PVC.**

La fuente está compuesta por dos pilares distintos. A un nivel superior y hacia el oeste se encuentra un pilar con frontón triangular encalado y compuesto por dos piletas escalonadas, cada una de las cuales presenta unas dimensiones de 1.50 x 1 m. El agua sale por la parte occidental del pilar y desagua por el extremo este, en una arqueta que la integra en una conducción subterránea por la que pasa a a surtir al pilar situado más abajo. El segundo pilar, que se llena con los remanentes del superior, se encuentra muy cerca de la calzada de acceso a la población y consiste en un frontón encalado con forma triangular que se encuentra adosado a un muro de contención del terreno de mampostería, también encalado; desde la zona central de este frontón sale el caño que vierte en un pilar rectangular de 2.30 x 1.55 m. y que tiene una altura de 40 cm (Información facilitada por R. Córdoba, 1998).
