Fuente de la SOLANA (Priego de Córdoba, Córdoba)

Fuente de la Solana (M. López Chicano, mayo 2009)

1 Localización

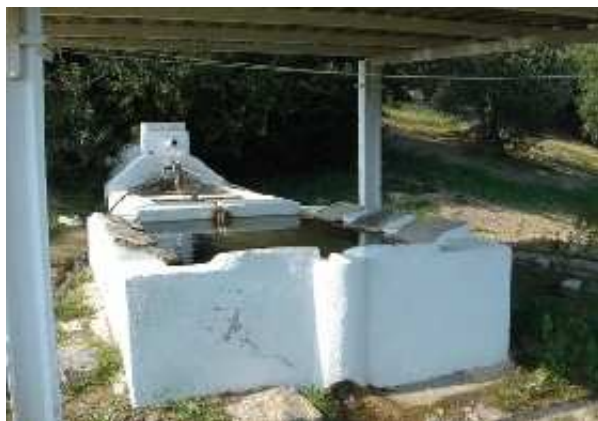
9 Estado de Conservación

Bueno

La fuente consiste en una especie de frontón triangular rematado con una pilastra con tapadera; de ambos parten sendos caños que vierten en un sistema de tres pilas consecutivas y adosadas, siendo la última la de mayor tamaño y protegida con una techumbre de uralita soportada por cuatro viñas verticales. En esta pila hay ocho losas de piedra inclinadas y adosadas al pretil para el lavado de ropa. Todo el conjunto está bien encalado. El desagüe, como es frecuente en las fuentes de esta región, consiste en un conducto vertical adosado al muro exterior del pilar-lavadero, el cual vierte en un canalillo de latón que conduce el agua a una hermosa alberca ovalada con fines agrícolas. Ligado al sistema de acequias se observa alguna vegetación de ribera.

Las conducciones mediante tuberías no enterradas de pvc negras, tanto para el abastecimiento de los cortijos como para el riego, afean considerablemente el entorno de la fuente.
