▶ Fuente de OJÉN (Barrios, Los, Cádiz)

Fuente de Ojén (J.M. Fernández-Palacios, mayo 2009)

**J. M. Fernández-Palacios Carmona (Agencia Andaluza del Agua)
(11-05-2009)**

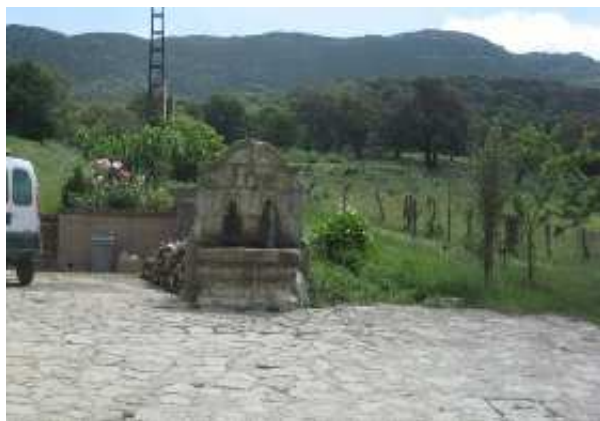
La fuente es coetánea al edificio, y también está labrada en piedra. Presenta dos caños en forma de mascarones.

La fuente ha sido restaurada por la propiedad y se encuentra en buen estado, si bien ha perdido su conexión original con el manantial y se alimenta a través del sistema general de abastecimiento del cortijo (que es también de agua de nacimientos locales).

Bueno

Otros: **La fábrica se encuentra en buen estado. Se podría intentar recuperar su conexión original con el manantial abastecedor que está en buenestado y es el que abastece al caserío**
