## **Fuente Mayor de TEBA (Córdoba, Córdoba)**

### **1 Localización**

**Fuente Mayor de TEBA**

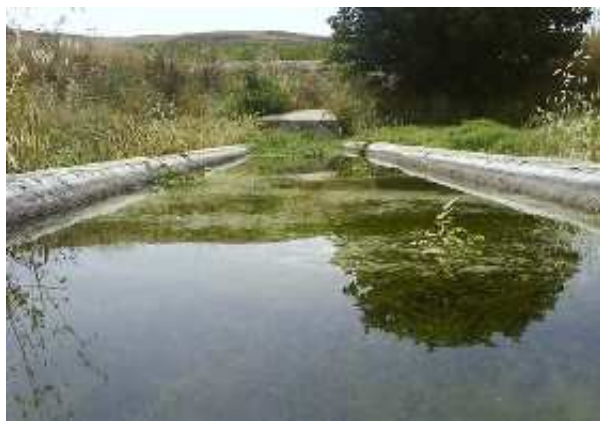
**Fuente de Teba, detalle de la mina de agua (F. Cuesta López, junio 2009)**

Presenta un gran pilar, de aproximadamente 10 m de longitud donde vierte el agua un solo caño, el agua se pierde sin uso una vez que recorre el pilar

**Deficiente**

**Abandono, suciedad y vertidos.**
