▶ Fuente de la ATARJEA (Lucena, Córdoba)

Fuente de la Atarjea (M. López Chicano, febrero 2009)

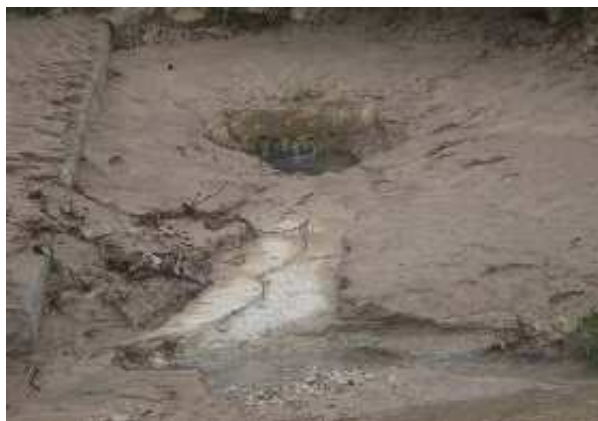
La arquitectura de la fuente es muy simple. Consiste en un pequeño muro de ladrillos, enlucido con cemento, en el que se deja correr el agua a través de dos caños metálicos y varios orificios más practicados en el muro, los cuales vierten en una pequeña pileta de planta rectangular. No obstante, el conjunto ha sufrido numerosos arreglos y pequeños cambios debido a que está muy expuesto a las crecidas del arroyo aledaño.

Deficiente

En el año 2013, esta fuente ha sido restaurada por la Delegación de Agricultura del Ayuntamiento de Lucena, como se puede apreciar en las últimas fotos. La restauración ha consistido en la limpieza del entorno de la fuente, retirando los sedimentos acumulados por las crecidas del arroyo, se ha mejorado la solera de cemento y se ha reforzado el margen del cauce. También se han colocado algunas barandas de madera, se ha señalado la fuente y se ha construido un banco. Por último, se ha dotado la fuente de un pequeño frontón triangular y escalonado de mampostería hidráulica.
