Fuente de CUESTA VIÑAS (Válor, Granada)

Fuente Cuesta Viñas (J. Martín Jiménez, junio 2012)

1 Localización

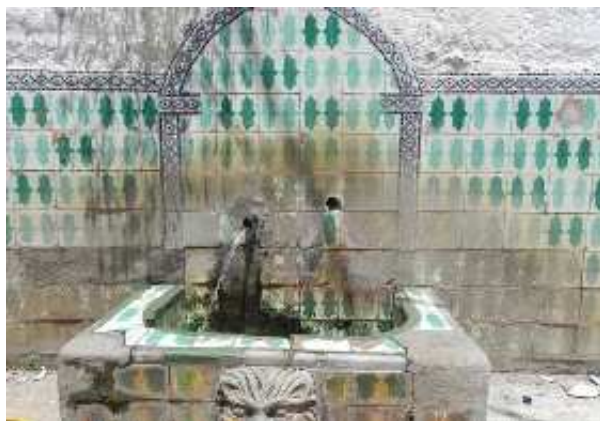
Fuente con frontón construido en mampostería y pilar deprimido revestido de azulejos.

Está constituida por seis caños con diferentes matices de aguas ferruginosas que manan de las rocas metamórficas aflorantes contiguas, oposee propiedades minero-medicinales.

Se encuentra ubicada en el interior de una construcción de bóveda de cañón, abierta a los pies, con portada enmarcada por pilastras y delgadas columnas adosadas, de hormigón, que soportan amplios impostas. El arco frontal genera un pequeño frontón debido a su puntamiento superior. Un montante de forja con amplias eses decora el interior. En el exterior aparece un amplio espacio descubierto semicerrado con amplia cantina y un pequeño pilar con dos caños más.
