▶ Charca de los BORBOLLONES BAJOS (Archidona, Málaga)

Charca de los Borbollones Bajos (L. Linares Girela, diciembre 2008)

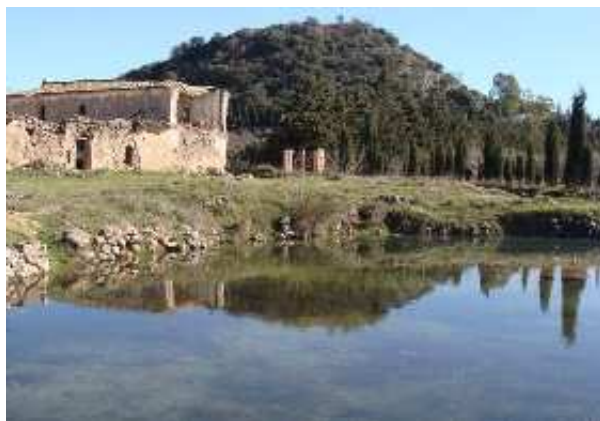
Situada junto al Cjo. de Los Borbollones Bajos (nombre que alude al nacimiento de agua en su proximidad), al que se accede por el camino que parte del km. 64,8 de la carretera A-333, en el tramo Salinas-Vva. de Tapia. Es una surgencia que, en la actualidad, sólo fluye en condiciones climatológicas excepcionales. Dispone de un dispositivo de represa en la cabecera de la acequia que tiene su origen en la surgencia. Antaño permitía el riego de pequeñas huertas cercanas. Actualmente, durante la mayor parte del año, constituye una pequeña laguna cuyo régimen hídrico está muy afectado por los bombeos en el acuífero que la alimenta. Recientemente ha sido excavado el fondo para permitir el bombeo desde la propia surgencia en los estiajes, al final de los cuales suele quedar totalmente seca. En uno de sus bordes pueden verse aún restos de lo que fueron abrevaderos y lavaderos del cortijo próximo, actualmente en ruinas.
