## **Fuente del CHORRILLO (Belalcázar, Córdoba)**

**Fuente del CHORRILLO**

**Belalcázar**

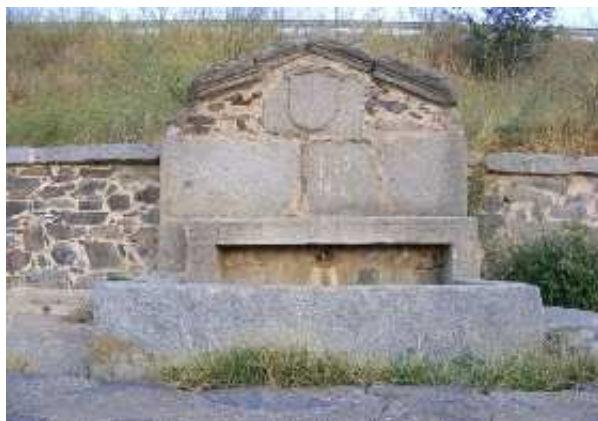
**Fuente del Chorrillo (R. López Monge)**

**Construida con bloques de granito, se encuentra muy reformada, aunque conserva todavía parte de lo que debió ser su estructura original.**

La fuente consiste básicamente en un pilar o pared de piedra rematado en un frontón en su parte superior y orientado hacia el Oeste; la entrada del agua la tiene por su parte Este, adosada a la ladera de la bajada al arroyo donde se encuentra. Coronando esta pared de granito se observa un frontón rematado por una cornisa integrada por cuatro bloques de piedra labrados con molduras (que se ve han sido desmontados y vueltos a colocar de manera muy irregular, sobre un relleno de mampostería más moderno). El espacio central del frontón aparece decorado con el escudo donde aparecen las armas de los condes, según Ramírez de las Casas, aunque actualmente no se aprecia.

Junto a la cara oeste por donde sale el agua encontramos un pilón rectangular con 1.74 m. de anchura interior, una altura de 53 cm. al exterior y una profundidad de 30 cm. A media altura del pilar de piedra hallamos un zócalo de 18 cm. de ancho donde se lee el aviso semiborrado de "agua no potabilizada".

Bajo este zócalo y en el centro del pilar o pared que sirve de base a la fuente encontramos el grifo de salida del agua, que vierte muy poca agua y que la arroja sobre una losa de piedra con un rebaje circular y un pequeño canalillo grabado que le da salida hacia el exterior por el ángulo SO del pilón.

En el lado sur encontramos un bordillo lateral de 1.45 m. de longitud por 54 cm. de anchura y 30 de altura que sirve para proteger el conducto de evacuación del agua, que vierte directamente el arroyo ubicado 50 m. más abajo de la ladera.
