Ojo del MEMBRILLO (Almonte, Huelva)

1 Localización

Ojo del MEMBRILLO

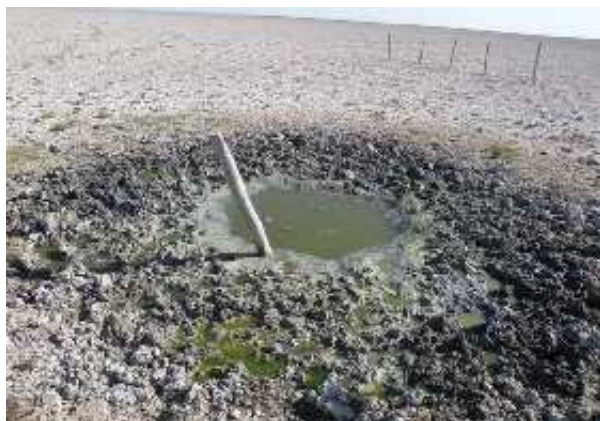
Ojo del Membrillo (J.M. Fernández Palacios, agosto 2009)

Se localiza en la zona de marismas, en el entorno del Lucio del Membrillo, próximo al contacto con los medios dunares. Resulta un ejemplar típico de "ojo" marismeño, un círculo de poco más de un metro de diámetro en el que afloran aguas subterráneas generando un microambiente de tremedal húmedo en medio de la marisma cuarteada y reseca. Durante la estación húmeda es inundado por las aguas invernales para volver a aflorar en el verano siguiente.

Según parece, estos "ojos" corresponden a descargas de aguas subterráneas de procedencia más bien local, dentro del contexto general del gran acuífero regional que se extiende por Doñana y la margen derecha de las marismas del Guadalquivir.
