Fuente-lavadero de LA TOBA (Santiago-Pontones, Jaén)

1 Localización

4 Descripción

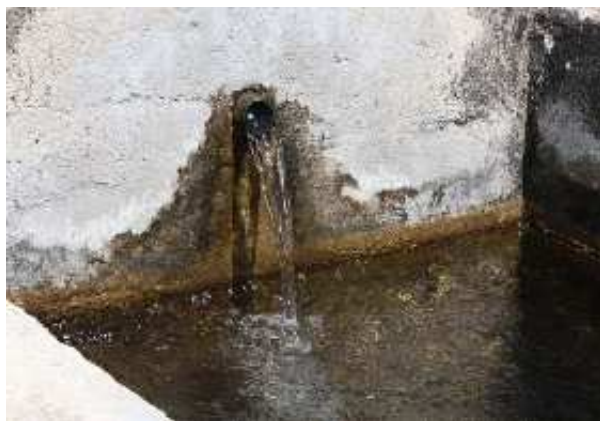
Fuente - lavadero de la Toba, detalle (L. Getino Benavides, mayo 2009)

Recientemente, alrededor de 2015-16, el lavadero fue restaurado y, tras limpiar la zona de vegetación, le hicieron un pequeño techado a base de tejas sobre vigas de madera, sustentado por 4 columnas de ladrillos de barro. Tras ello, el lavadero se encuentra actualmente en un estado de conservación estupenda.

La Fuente lavadero de La Toba tiene algo menos de unos 4 m de longitud, aproximadamente, de los cuales, apenas medio metro corresponden a la pileta que recoge el agua de la fuente, separada del pilar/lavadero por un murete en forma de cuña invertida por la que desaloja el agua al pilar que queda algo más bajo que la pileta (apenas 10 cm). El pilar lavadero puede tener unos 3 m de longitud y menos de medio metro de anchura, es de forma rectangular y está construido, al igual que toda la fuente, en cemento. Su lateral derecho, visto desde la cabecera de la fuente dispone de cuatro rampas de lavado. Finalmente, el agua sale del lavadero por un hueco en la pared terminal, con forma aovada, cayendo a otra pequeña pila que recibe el agua para sacarla o canalizarla hasta el río. La fuente dispone de una pequeña cabecera en forma de cuña, que levanta escasamente 15 cm sobre el pilar. El caño de agua se dispone en el centro.
