## Fuente del LADRILLO (Guadalcázar, Córdoba)

Fuente del Ladrillo, vista completa y entorno (F. Cuesta López, octubre 2009)

**Fuente del LADRILLO**

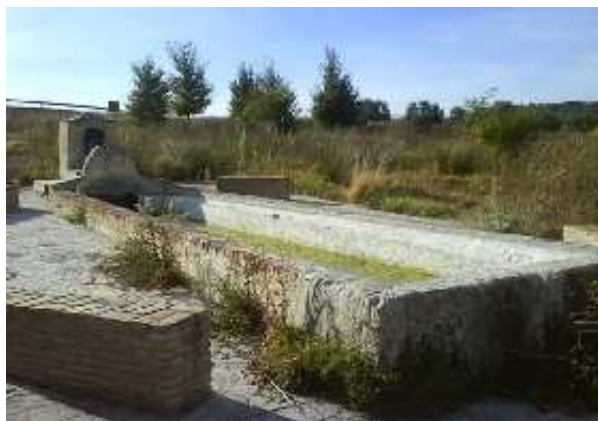
**Presenta una alcuba de la que sale un caño que vierte a un pilar rectangular de ladrillo. El agua se pierde sin ningún tipo de aprovechamiento.**

**Encontramos una obras recientes de siembra de árboles, carteles indicadores y unos bancos de ladrillo alrededor de la fuente, pero todo en un estado medio de abandono.**

**Deficiente**

El agua sale por el extremo occidental del conjunto a través de una alcuba de sección rectangular, de 2.10 x 1.10 m. y 2 m. de altura, cuya fachada oriental estuvo antaño formada por un arco de medio punto de ladrillo que permitiría el acceso al interior pero que se encuentra en la actualidad tapiada con ladrillo. Desde la alcuba el agua sale hacia el este a través de un conducto protegido por un murete de ladrillo de 1.50 m. de longitud y 60 cm. de altura, bordeado a cada lado por dos peldaños también de ladrillo que sirven de acceso a la parte superior, quizá en algún momento descubierta y de donde se podía tomar el agua (no se entiende sino el sentido de los peldaños). Hoy día, totalmente cubierta, esta conducción lleva el agua al frontón del pilar, también de ladrillo asentado de plano, donde entra por su cara oeste y sale por la cara Este; el frontón tiene forma acampanada y va provisto en su parte central de un grueso caño de bronce . Vierte sobre un pilar abrevadero de ladrillo de planta rectangular, de 2.80 m. de anchura por 11 de longitud y altura de 40 60 cm. El agua sale por el muro este del pilar, desaguando a través de un canalillo de ladrillo ubicado en el suelo de 1.50 m. de longitud y luego, directamente, a un arroyuelo cercano. Se observa la existencia de un rebanco interior en todo el pilar (escalón de ladrillo de unos 20 cm. de anchura), posibles restos de un pilar más antiguo hoy embutido en el actual. (Descripción facilitada por R. Córdoba)
