## **Fuente de BIRRETE (Paradas, Sevilla)**

**Fuente de Birrete (R. Cobano Navarrete, octubre 2009)**

## 4 Descripción

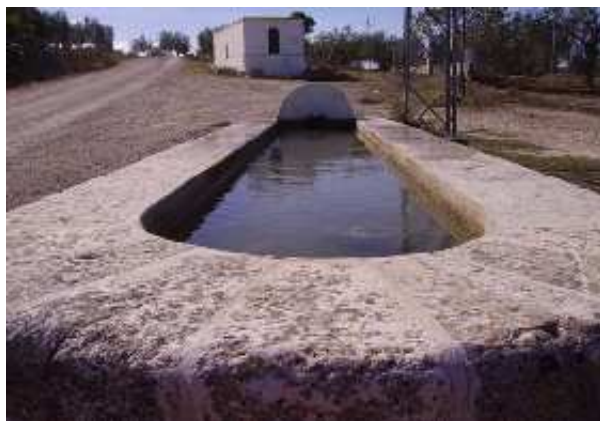
Fuente situada a unos 1700 metros de distancia del pueblo, y en el camino que lleva su nombre, se sitúa esta edificación rectangular que mira hacia Paradas. Allí se sitúan 3 caños por los que sale el agua y se conduce a un pilar de unos 8 metros. Destaca de esta fuente la red de galerías de distintas épocas, dotadas de areneros, y que llevan el agua tanto a la fuente como a un aljibe situado en el camino de San Antonio. Se estima que existen unos 400 metros de estas galerías. Su agua, de gran calidad, era la preferida por los/as paradeños/as, y existió un servicio de aguadores que vendían el agua en Paradas. La fuente fue restaurada en 2005.

En primer lugar tenemos la caseta/aljibe que protege el manantial. De forma rectangular, con unas medidas aproximadas de unos 8,60 x 3,50 m, cuenta con un tejado a 4 aguas. Posee 3 ventanas, 2 pequeñas laterales, cuadradas, rectangulares, protegidas con un enrejado sólido, y una principal, con el doble de altura y terminación superior semicircular.

En el exterior del aljibe, bajo la ventana principal, al nivel del suelo del aljibe, observamos 3 caños que, en Octubre de 2019, estaban secos. Los extremos apuntan hacia abajo mientras que el central es recto. Los tres caños verterían el agua a una pila con paredes de placas de granito que se encuentra bajo ellos. Este pilar, casi con la anchura de la caseta, mantiene todavía humedad por lo que es factible pensar que le llegan filtraciones del manantial, aunque no por los caños. Tanto a un lado como al otro del pilar, que está situado en el suelo, existen sendos bancos de piedra que nos indican que, antaño, la gente podría esperar sentada mientras abrevaban el ganado o llenaban los cántaros de agua, o simplemente pasaban las tardes conversando en un lugar de frescas aguas. Todo el perímetro de la caseta, así como la zona de los caños y los bancos se encuentra pavimentado, con ladrillos de barro cocido de mampostería. En el pavimento, prácticamente frente al caño derecho, es observable una trampilla metálica de color rojo que, presumiblemente, podría controlar el paso del agua al cercano pilar, de que hablamos a continuación.
