Fuente del PILAREJO (Baeza, Jaén)

Fuente el Pilarejo, vista general (J. F. Ferrer Montiel, octubre 2009)

Fuente del PILAREJO

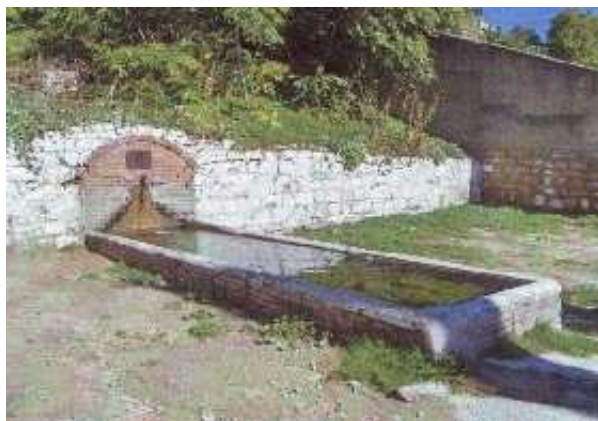
Dispone de un pilar alargado a modo de abrevadero y un tubo para la salida del agua.

Según añade F. Fajardo está constituida por un frontal de ladrillo rojo, con la parte superior semicircular del que sale un caño de hierro que desemboca en un pilar largo y rectangular, también de ladrillo, pero pintado de blanco. Sobre el caño hay una chapa de hierro ligeramente rectangular, oxidada, en la que no se aprecia inscripción alguna.
