## **Fuente MURILLO (Linares, Jaén)**

### **1 Localización**

**Fuente MURILLO**

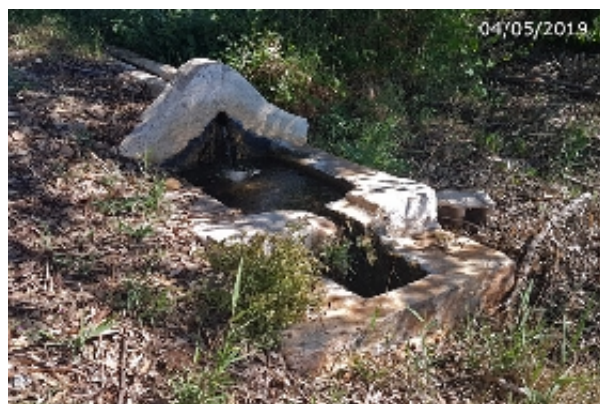
**Fuente Murillo (A. Ventas, mayo 2019)**

**Bueno**

**Fuente Murillo consta de varios elementos. En primer lugar tenemos el manantial que nace a unos 10-15 m de la fuente y cuyo terreno se ha cerrado, por un lado por un murete de contención del camino, por otro con otro murete que hacía, según parece apreciarse, de represa del agua y cuyo frontal está resquebrajado posiblemente por la presión del interior de las raíces de las higueras adyacentes. El agua de este represamiento salía al otro lado del muro (ahora no se acumula, lógicamente) por su base y, desde ésta, era conducida a la fuente por un canal cementado, abierto al aire, a modo de acequia de unos 4-5 m de largo y escasamente unos 40 cm de ancho. El paso del agua apenas suponía unos 10 cm. Luego tenemos la fuente en sí. A la fuente llegaba el agua desde la conducción acanalada mediante un caño totalmente enrasado con el frontispicio que, en este caso, tiene forma triangular. El agua se recogía inicialmente una pequeña pila de menos de un metro de largo y, de éste, pasaba a otro pilar más pequeño y algo más bajo que apenas tenía medidas para poder meter un cubo dentro.**

**Por último, la alberca. Desde la pila más pequeña, el agua es conducida ya en este caso por un tubo de PVC que la lleva hasta la alberca contigua, de aspecto cuadrado de unos 12 m de lado y metro o metro y medio de profundidad. La alberca cuenta con un rebosadero que recoge el agua sobrante y es conducida mediante un caño de PVC perdiéndose en el suelo, suponiéndose que es usada para riego. Del mismo modo, tiene la opción de vaciado por la esquina más próxima al camino y que, igualmente, sería una agua recogida en otro caño de PVC.**
