## **Fuente del CHORRILLO (Carcabuey, Córdoba)**

**Fuente del Chorrillo (M. López Chicano, octubre 2009)**

### **1 Localización**

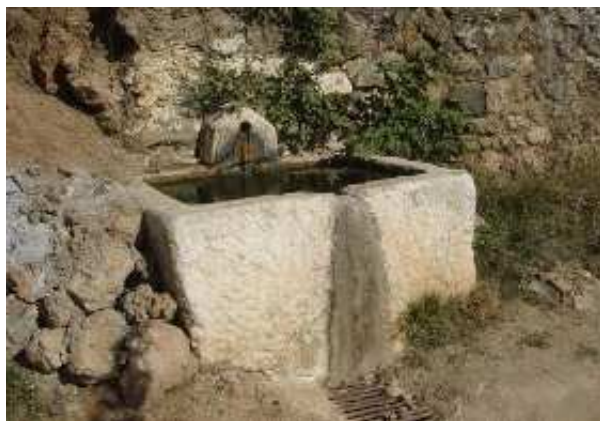
Se encuentra muy próxima al casco urbano de Carcabuey, a unos 500 m, en la ladera meridional del Cerro del Moro. Se accede desde el pueblo tomando el camino que recorre dicha ladera, o bien desde la próxima carretera A-3226. La fuente consiste en un único pilar de base rectangular, labrado en piedra, adosado a un muro de mampostería que sujeta con dificultades la ladera, sobre todo tras los periodos de lluvias. Haciendo honor al nombre de la fuente, en el pilar vierte un chorrillo que surge de un minifrontón también adosado a la ladera. El pilar tiene un desagüe inferior que da paso a una conducción enterrada bajo el camino y un rebaje en el pretil para los episodios de mayor caudal.
