Fuente del CORTIJO SALMERÓN (Cabra, Córdoba)

Fuente del Cortijo Salmerón (M. López Chicano, enero 2010)

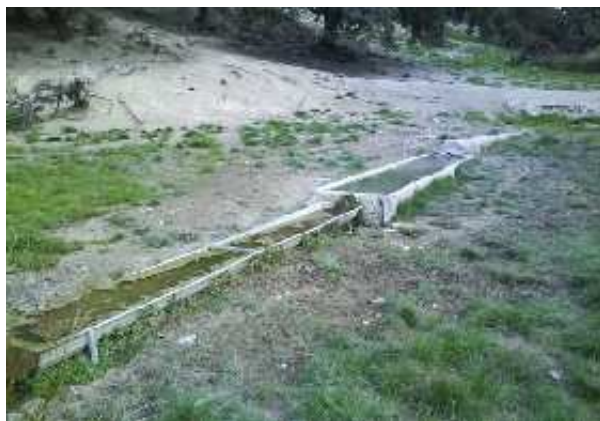
Esta fuente se localiza junto a la carretera de Gaena al Algar, en las proximidades del Cortijo Salmerón, a unos 2,5 km al noreste de Gaena. Presenta un pilar-abrevadero bajo, de unos 7 m de largo por 1 m de ancho, construido con grandes losas de piedra caliza unidos por lañas, el cual vierte a un abrevadero metálico adosado. En el pilar de piedra vierte un caño metálico que surge de la atarjea de conducción, siendo ésta de mampostería con grandes losas planas. A su lado hay una pequeña arqueta con rejilla de la que sale un tubo de polietileno, lo cual parece constituir una captación de emergencia para los años muy secos. El agua procede de un humedal situado aguas arriba; éste va siguiendo la traza del valle hasta extenderse casi medio kilómetro, al sureste del cortijo, incluso penetrando en el término municipal de Carcabuey. Este humedal se alimenta de la descarga de aguas subterráneas procedentes de las calizas nodulosas jurásicas de la Sierra de Gaena, en contacto con materiales margosos cretácicos. En él se sitúan varios pozos.

Aceptable
