## Fuente del CONEJO (Hornachuelos, Córdoba)

**Fuente del CONEJO**

**Hornachuelos**

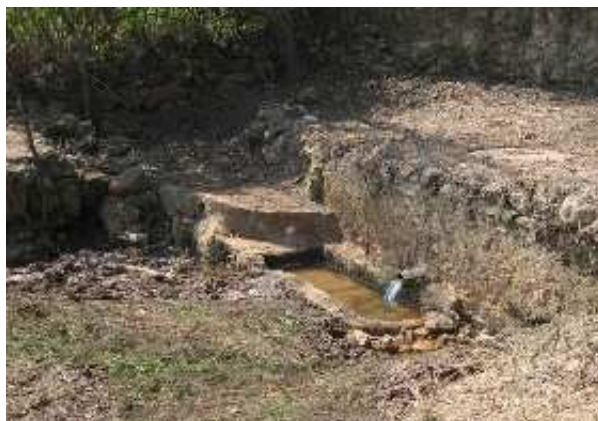
Fuente del Conejo (Cordobapedia)

**La fuente se encuentra en el Sendero del Guadaluora (Ruta del Guadaluora) dentro del Parque natural de Hornachuelos, a unos 4 km desde el Centro de Visitantes Huerta del Rey. Tiene un pilón a ras de suelo y es utilizada como abrevadero para el ganado. Sus aguas alimentan un pequeño embalse. A escasos metros de su caño, en un nivel superior y ya en desuso, se encuentra un pilón tallado en piedra caliza que hace pensar que originalmente esta fuente tenía otra configuración y se utilizaba, además, para el abastecimiento humano (Cordobapedia).**

**La fuente consta de un frontón de piedra que hace las veces de muro de contención y adosado al cual, por su lado oriental, hay un pilarillo de piedra de planta rectangular (1.50 x 0.60 m.) que hoy está en desuso, al igual que el caño por donde le entraba el agua. Hoy día ésta sale, procedente de una conducción subterránea, por un caño situado en el ángulo suroriental del pilarillo, pero más bajo que el nivel superior de éste, desaguando directamente sobre el terreno y fluyendo hacia el arroyo Guadalora. Junto a dicho caño aparece un grueso tubo de metal cuya función ignoramos. (R. Córdoba)**
