## ▶ Fuente de la ZARZA (Campillo de Arenas, Jaén)

Fuente de la Zarza (J. D. Cano Cavanillas, octubre 2011)

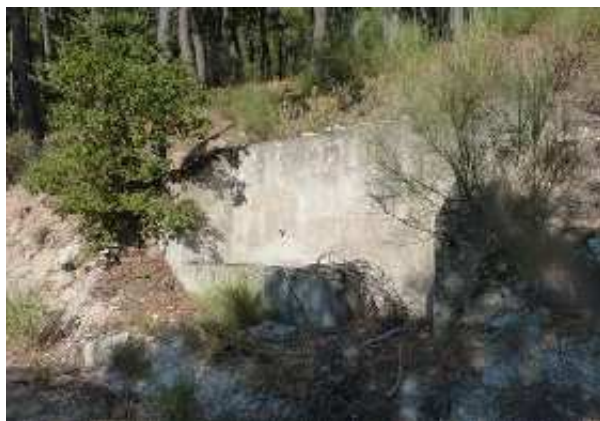
**Acceso por pista forestal. Se trata de una fuente de gran valor antaño, pero seca desde hace años. Cuenta con caseta de captación y una gran alberca con la finalidad de la extinción de incendios.**

**La fuente adosada a un murete de piedra que vertía a la balsa, actualmente cuenta con rampa para anfibios. Abastecía a otra fuente que se encuentra a una decena de metros más abajo adosada al talud de la carretera. El agua que presenta el día de la visita, junio de 2015, ha sido traída en cubas, para el control de incendios.**

**La obra de la fuente y la alberca están realizadas con piedra de gran calidad.**

**Deficiente**

**Abandono, suciedad y vertidos.**
