## ▶ Fuente de JAREA (Vélez-Rubio, Almería)

**Fuente de JAREA**

**Vélez-Rubio**

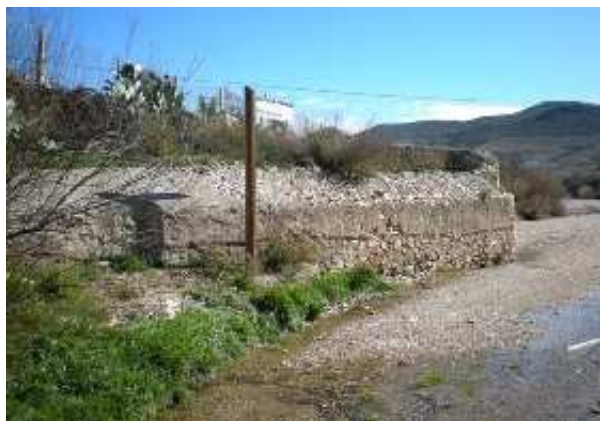
Fuente Jarea (F. Moreno Cayuela, febrero 2010)

**Se encuentra a un kilómetro de vélez Rubio, en el margen izquierdo de Rambla de Chirivel. Magnífica y robusta construcción que nha resistido todas las grandes avenidas. realizada en sillares y mampostería que data del siglo XVIII aunque ha sufrido diversas reformas.**
