Fuente de TARIFA (Cúllar, Granada)

1 Localización

Fuente de TARIFA

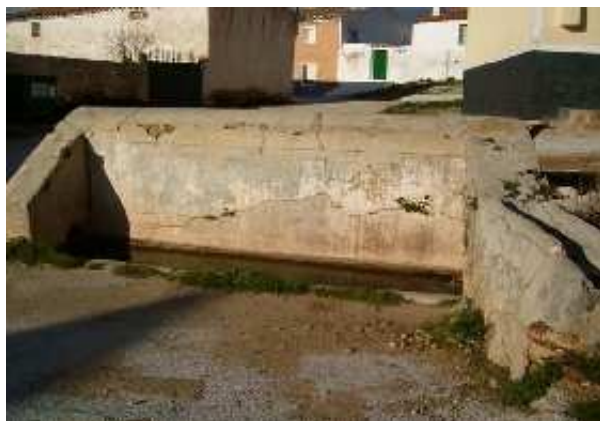
Fuente de Tarifa (F. Moreno Cayuela, febrero 2010)

Dispone de un abrevadero y de una alberca de regulación para su uso en regadío. Procede el agua del rebosadero de un antiguo pozo, al que para facilitar el uso como abrevadero, se realizó un conducción hacia 1930 hasta la fuente actual.

Deficiente
