▶ Fuente de SAN JOSÉ DE HÚTAR (Albanchez de Mágina, Jaén)

1 Localización

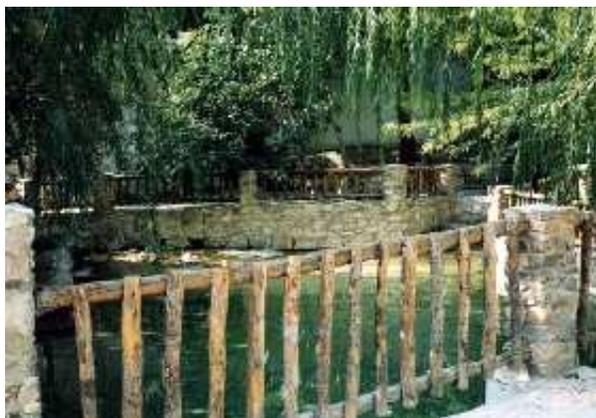
Fuente de San José de Hútar (G. Perandres Estarlí, abril 2006)

Este manantial se sitúa unos 2 km al norte de la población de Albánchez de Mágina, a la derecha de la carretera en dirección a la vecina Jimena. Una arboleda de buen porte rodea al manantial, junto a una zona recreativa.
