## Fuente de los GRIFOS (Fuente Obejuna, Córdoba)

Fuente de los Grifos (R. Córdoba, 1998)

### 1 Localización

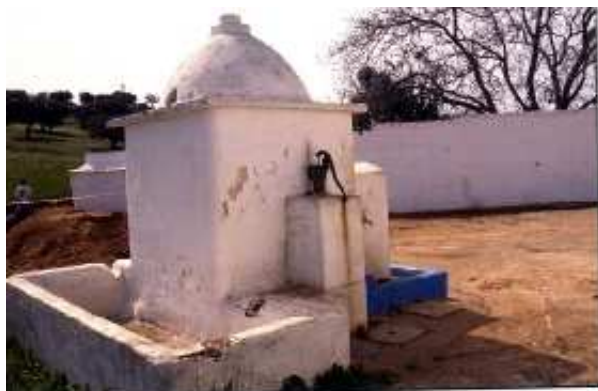
Depósito cubierto por una construcción de ladrillo de planta cuadrangular, rematada en cúpula de media naranja apuntada. En el muro norte se conserva la pilastra en cuya parte superior va asentada la bomba hidráulica (marca Geyda) que, primitivamente, debía verter sus aguas a un pilarillo de ladrillo encalado, de planta rectangular de 3 x 1.35 m. y 40 cm. de profundidad, adosado al muro oriental de la caseta y que hoy se halla en desuso tras haber sido cegados los dos caños o salidas de agua que tuvo.

Se observa que en tiempos recientes ha sido sustituido por una pilastra adosada al muro opuesto, es decir, a la cara oeste de la caseta donde un grifo moderno, de llave de paso, vierte sus aguas sobre una piletilla de planta cuadrada, de un metro de lado, pintada en azul a modo de zócalo.

La estructura arquitectónica de la fuente se conserva bastante bien, pues permanece en uso; en el lado este, donde se sitúa el pilarillo, se observa cómo han sido cegadas las dos salidas de agua primitivas (que funcionarían mediante acción de la bomba hidráulica) y esa parte es la que presenta un mayor estado de abandono, pues la pilastra y grifo hoy día usados para extraer el agua se encuentran en perfecto estado.
