FUENTE TEJERA (Fuente Obejuna, Córdoba)

1 Localización

FUENTE TEJERA

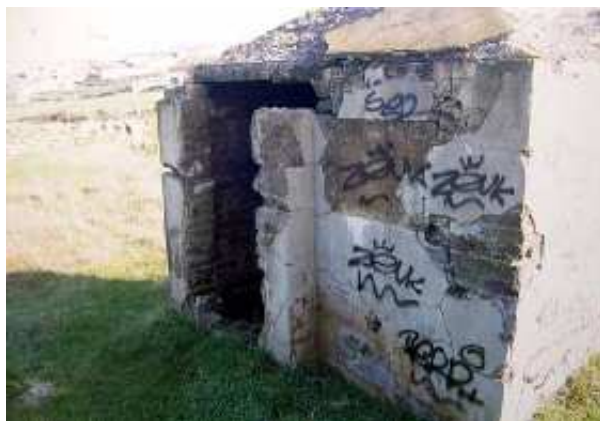
Fuente Tejera (R. Córdoba, 1998)

Deficiente

Contaminación.

Estreptococos fecales

Depósito de planta rectangular y revestimiento interior de mampostería que en la actualidad se encuentra muy colmatado de residuos; se resuelve al exterior en forma de caseta de ladrillo de planta rectangular, con dimensiones de 2.50 x 1.40 m. y tejadillo a cuatro aguas enlucido de cemento. En la cara oriental aparece, junto al ángulo inferior izquierdo, una plancha de hierro provista de cuatro orificios que debieron servir para la salida del agua; por el lado occidental hay una puerta abierta por la que se accede al interior de la construcción, donde se conserva una arqueta revestida de plancha de hierro donde debió estar instalado el motor de extracción.
