## ▶ Pilar de CÓRDOBA (Fuente Obejuna, Córdoba)

### 1 Localización

**Pilar de CÓRDOBA**

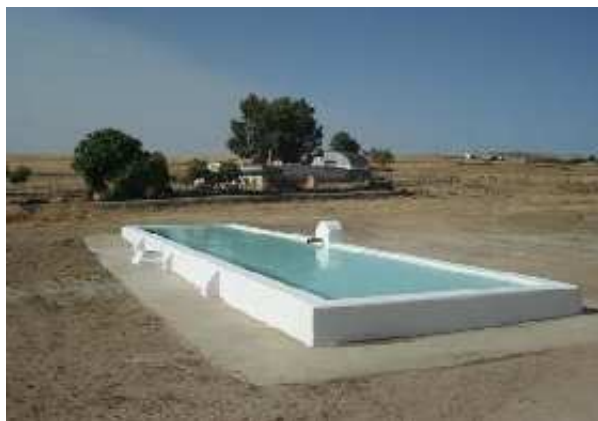
Pilar de Córdoba, restaurado ([www.fuenteovejunauniversal.com](http://www.fuenteovejunauniversal.com)., julio 2012))

La fuente está configurada por un extenso pilar de muros de piedra y planta rectangular, de 15,60 x 3,80 m. y unos 30 cm. de altura al exterior por 50 cm. de profundidad interior. En su lado sur se dispone la pilastra de salida del agua, de sección rectangular de 75 x 25 cm. y altura de 50 cm., en cuya cara norte se dispone un caño formado por un fragmento de tubería de 10 cm. de diámetro y 30 cm. de longitud, por donde la salida del agua se produce al ras mismo del nivel del pilar. El desagüe se encuentra a 2.90 m. desde el ángulo sureste, en el muro norte, y está formado por un rebaje practicado en el pretil de donde el agua vierte a una arqueta que da a una conducción subterránea que en la actualidad está obstruida.

A todo lo largo de la pared sur el pilar presenta un rebanco situado a 30 cm. desde el borde del pilar y en el lado norte conserva dos contrafuertes de refuerzo.

Alrededor del pilar hay una plataforma para facilitar el acceso a la recogida de agua, muy cubierta por la vegetación.
