Fuente de SILILLOS (Fuente Palmera, Córdoba)

1 Localización

4 Descripción

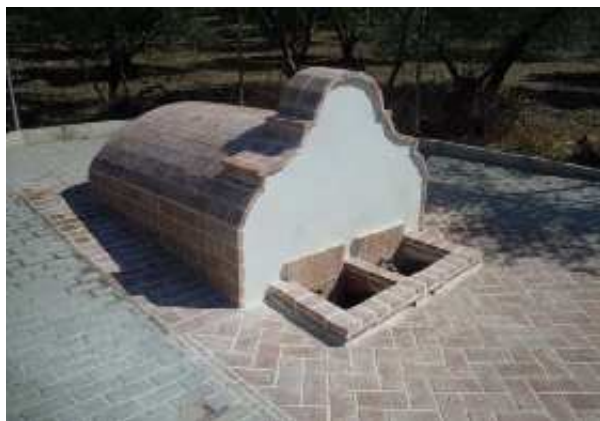
Fuente de Silillos (www.cordobapedia.wikanda.es, junio 2011)

La fuente se construyó originalmente entre los años 1955 y 1960 sobre una pila algo más antigua, para regar las huertas que existen en la zona y que se han pretendido conservar con las nuevas obras. Se trata de una pequeña fuente compuesta de dos caños que desembocan cada uno en una pila. detrás se encuentra una alcubilla de protección del manantial.

El caudal es muy bajo pues se agota con frecuencia. Y su agua no es potable. (Información obtenida de www.cordobapedia.wikanda.es).

Aceptable

La fuente ha sido restaurada en el año 2011, bajo la iniciativa del Ayuntamiento de Fuente Palmera y con el apoyo del arquitecto local Alejandro B. Galán Díaz se decide la recuperación de la fuente vinculada a la localidad desde los años 50. Ésta recibe agua del pozo-manantial de los Alinquerdel del que se tiene constancia en el municipio desde el año 1923, cuando Joaquín Sánchez Prados cedió gratuitamente al pueblo la mitad del agua potable del pozo según recogieron en su día las actas de la Sesión Ordinaria de la Corporación Municipal y tal como reza la placa conmemorativa de la nueva construcción. Esta remodelación se ve acompañada al mismo tiempo de otras reformas en la zona como consecuencia de la ejecución del Plan de Fomento Agrario (Profea) en el mismo año, con lo que se crea un espacio público de esparcimiento que dota a la fuente de un mejor acceso y la posibilidad de estar más activa en la vida local. Asimismo, aprovechando la inercia restaurativa se plantan varios álamos blancos con la intención (no sólo simbólica) de crear zonas que se guarezcan del sol, siendo ejemplo para empezar a recuperar especies ibéricas de ribera desplazadas por otras como los eucaliptos.
