Fuente de REINILLAS (Guadalcázar, Córdoba)

Fuente de Reinillas (R. Córdoba 1998)

1 Localización

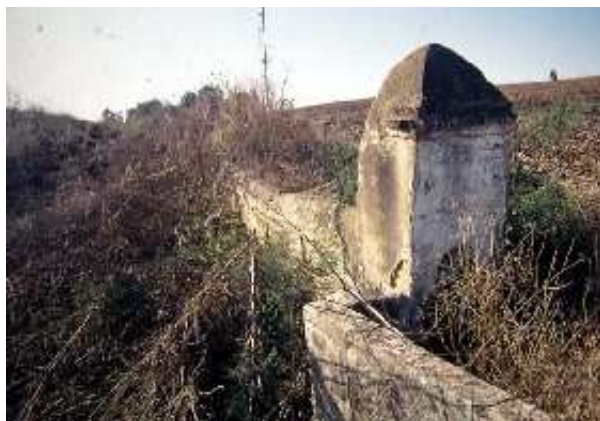
Se trata de una típica fuente de pilar circular, donde la entrada del agua se produce desde el lado oeste a través de una canalización elevada de ladrillo enlucido de cemento y descubierta.

Otros: **Todo el conjunto se encuentra seco y abandonado, cubierto de vegetación y muy degradado desde el punto de vista arquitectónico.**

Todo el conjunto está seco y abandonado desde hace tiempo (20-25 años), cubierto de vegetación y muy degradado desde el punto de vista arquitectónico, sobre todo el canalillo de entrada del agua y la pilastra. Su restauración exigiría primero saber si es posible recuperar el aporte de agua desde el manantial, si está seco o si se conserva y el agua es desviada y empleada con otros fines (quizá para surtir al cortijo), y después restaurar la estructura construida.
