▶ Fuente del CORTIJO DE GÁMIZ (Priego de Córdoba, Córdoba)

Fuente del Cortijo de Gámiz (M. López Chicano, abril 2010)

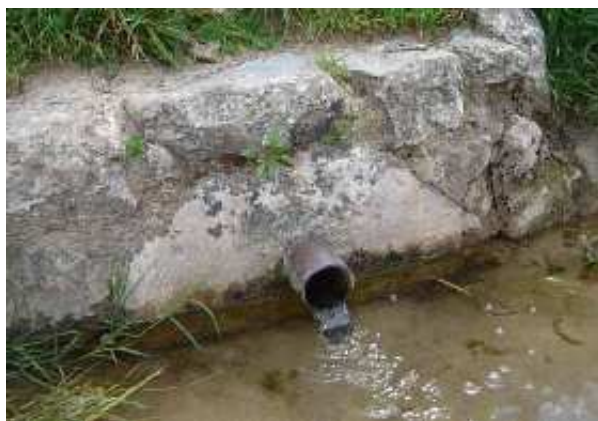
Se encuentra a unos 3 km al oeste de Priego, junto a la colada de la Fuente de Carcabuey al Cortijo del Chaparral o Camino Viejo de Rute. Se accede desde La Milana por la carretera que conduce al Cortijo de Gámiz, situándose en la margen meridional de la carretera, unos 250 m antes del cortijo. En sus inmediaciones afloran rocas dolomíticas jurásicas que constituyen el material acuífero, las cuales se sitúan geológicamente sobre materiales arcillosos triásicos. En la actualidad, la fuente consiste en un simple caño metálico que surge de un pequeño y bajo muro de mampostería situado junto a la cuneta de la carretera. Por encima, otro muro de mampostería en seco sostiene el camino de entrada a una finca particular. Junto a la fuente hay un cartel ilegible que en su día debió suministrar información sobre la fuente y la vía pecuaria en la que se sitúa.
