## **Manantial del CORTIJO DEL VALLE (Luque, Córdoba)**

**Manantial del Cortijo del Valle, alcubilla (M. López Chicano, abril 2010)**

**M. López Chicano (Univ. Granada)**

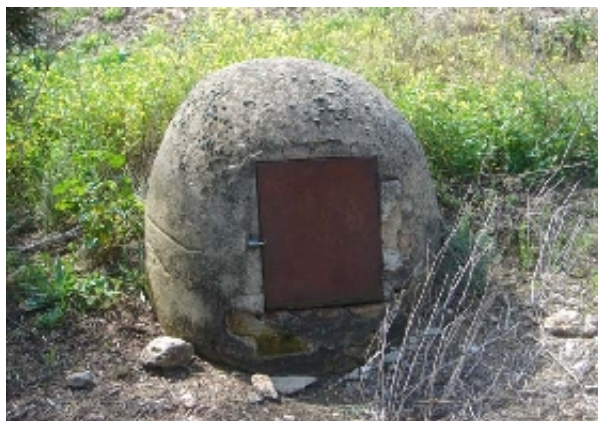
Este manantial se encuentra a unos 200 m al suroeste del Cortijo del Valle, situado junto a la carretera de Luque a Carcabuey (o camino de las Buitreras), aproximadamente a medio camino entre ambos pueblos. En sus proximidades se encuentran los impresionantes tajos de Abuchite, aunque el agua procede de los materiales carbonáticos (dolomías, carniolas y calizas) de la sierra situada al sur del valle: La Sierra Alcaide. En el punto de surgencia, entre olivares, existe una alcubilla cerrada con candado, de donde se conduce el agua a una enorme alberca de regulación que sirve para el riego del olivar de la finca asociada al cortijo. Junto a la alberca existe una caseta que cubre un pozo y una sala de bombas y de mezclas con productos fitosanitarios del agua de riego. Cercano a este manantial, junto a la carretera, es posible observar en años lluviosos una cascada de agua que procede de otro manantial más alto también situado en la vertiente norte de la Sierra Alcaide.
