## **Pilar de CINCO FUENTES (Utrera, Sevilla)**

**Pilar de Cinco fuentes (G. Scholdei, mayo 2010)**

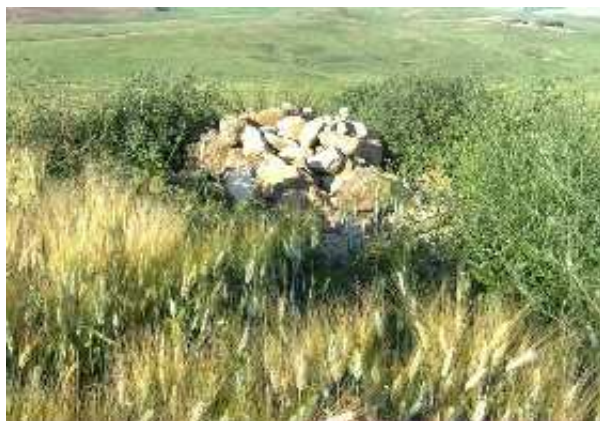
Situado en la finca Tierras Nuevas próxima al Cortijo de la Reyerta, en la carretera Montellano-Cruce de las Cabezas. Constituye una alineación de rezumes de ladera asociados al contacto de un paquete de calcarenitas miocenas con materiales margoarcillosos. Antaño se detectaban, y aprovechaban, 5 puntos y de ahí su nombre. Hasta nuestros días tan solo resta un pilar abrevadero al que le llegaba el agua desde un pozo-depósito próximo. Pero desde hace relativamente poco tiempo este pilar de ladrillo ha sido destruido. Al parecer para evitar que los cabreros se metieran para abrevar con su ganado.

**Deficiente**

**Abandono, suciedad y vertidos.**
