POZO SANTIAGO (Adamuz, Córdoba)

Pozo Santiago (R. Córdoba, diciembre 1998)

1 Localización

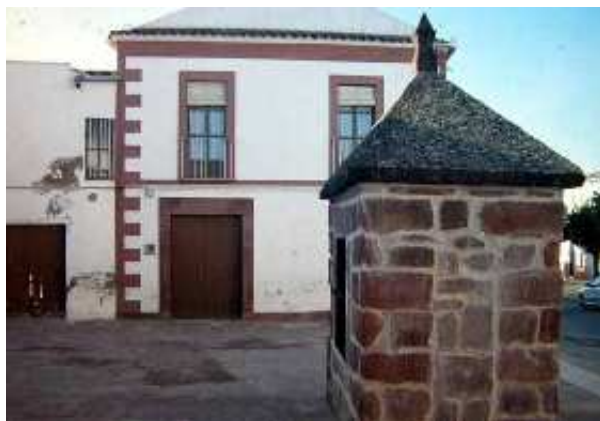
Se trata de un pequeño edificio de sillería de planta rectangular, con cubierta en forma de tejadillo a cuatro aguas rematado en pináculo, a cuyo interior se accede por medio de vanos practicados en sus lados mayores y protegidos por una reja. Este templete alberga un depósito de planta cuadrada, cuya estructura está reforzada por la presencia de dos arcos fajones de medio punto de ladrillo en su parte superior.

Su estado de conservación arquitectónica es excelente, tanto al interior como al exterior del depósito, y se encuentra enmarcado en una plazuela urbana pavimentada y bien cuidada.
