## **Pozo del ALCALDE (Bujalance, Córdoba)**

**Pozo del Alcalde (R. Córdoba, 1998)**

**Pozo del ALCALDE**

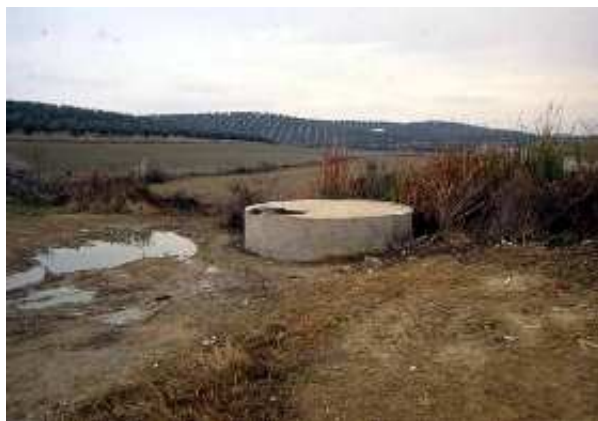
**Aceptable**

**Pozo circular de 3 m. de diámetro cubierto al exterior mediante una estructura de ladrillo enlucida de cemento, con abertura superior en forma de compuerta metálica en su zona sur.**
