▶ Fuente del CAMINO DE POZOBLANCO (Alcaracejos, Córdoba)

Fuente del Camino de Pozoblanco (R. Córdoba, diciembre 2012)

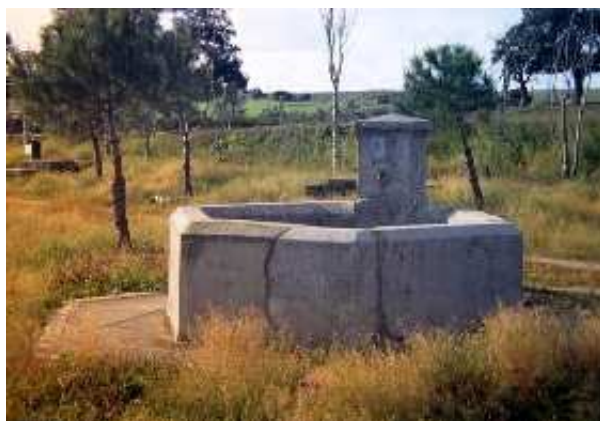
Bueno

La fuente consta de un pilar de planta hexagonal, constituido por fábrica mixta de granito y cemento, que alcanza un diámetro de 2.40 m. y una altura de 90 cm., presentando cada uno de sus lados una longitud de 1.40 m. En el lado sur del pilar se encuentra la pilastra de salida del agua, de planta rectangular, construida en piedra con remate en forma de tejadillo a cuatro aguas, y con el grifo situado en la parte central de su lado norte.

La conservación de la fuente es buena puesto que su construcción, al menos en la forma que hoy la vemos, debe ser muy reciente, en relación con el área de descanso donde se ubica. Sin embargo, parece que parte de las piedras que componen el pilar y la pilastra de salida del agua son antiguas, quizá pertenecientes a un momento anterior de la fuente. En la actualidad la fuente presenta un uso exclusivamente decorativo, si bien en su día pudo haber servido para el abastecimiento de caminantes y bestias en el camino de Córdoba a Pozoblanco. Dispone de un caudal de agua suficiente, regulado por el caño que es llave de paso, pero se advierte sobre la no potabilidad de la misma.
