▶ Fuente de SAN JOSÉ (Añora, Córdoba)

Fuente de SAN JOSÉ

Añora

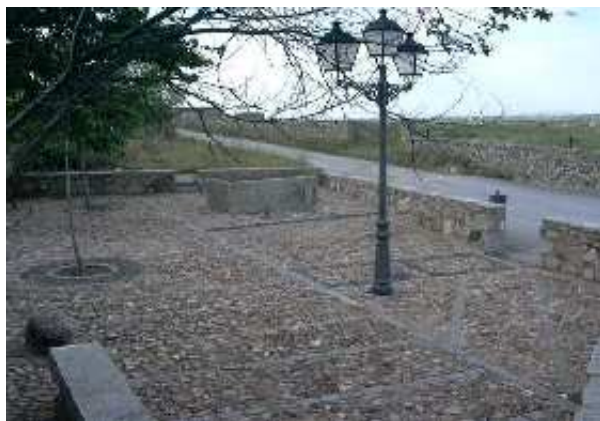
Fuente de San José con el entorno restaurado (www.añora.es)

Se trata de un depósito de planta rectangular, revestido al interior mediante mampostería de granito, cuyo brocal presenta en superficie las mismas dimensiones que la parte excavada. El brocal es simple de planta rectangular, constituido por cuatro grandes bloques de granito reforzados en las juntas de sus ángulos mediante lañas, que alcanza las dimensiones de 2.35 x 1.30 m. y una altura de 70 cm.; su parte superior va cubierta mediante una reja de hierro y el acceso al brocal está rodeado por un empedrado de guijarros enmarcado entre líneas formadas por adoquines de granito.

Su estado de conservación es bueno tanto desde el punto de vista arquitectónico, como de su entorno.
