## ▶ Pozo del TEJAR (Añora, Córdoba)

Pozo del Tejar (R. Córdoba, 1998)

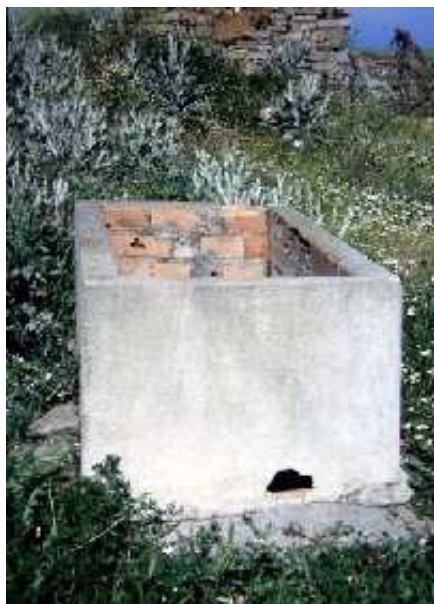
**Consiste este pozo del Tejar en un depósito de planta rectangular reforzado por dos gruesas vigas de granito que sustentan, en sentido transversal, la mampostería de granito de su revestimiento interno (como en el pozo del Santo Cristo).**

**El brocal es también de planta rectangular, de 2 x 1 m. y 70 cm. de altura, pero su fábrica es de ladrillo visto al interior y enlucido con cemento al exterior, realmente muy pobre.**

**Su estado de conservación es aceptable, pero la escasa calidad de los materiales de construcción empleados en el brocal (sin duda, reedificado en tiempos recientes) desmerece su carácter tradicional. El interior presenta cierto estado de abandono y se encuentra con muy poca agua. Se usa para el abastecimiento de la población (quizá también de los animales, en relación con el camino Añora Pedroche donde se ubica) y, probablemente, uso industrial para trabajar el barro con que se fabricaban las tejas en el alfar anexo.**
