📍 Fuente de la ADUANA (Baena, Córdoba)

1 Localización

Fuente de la ADUANA

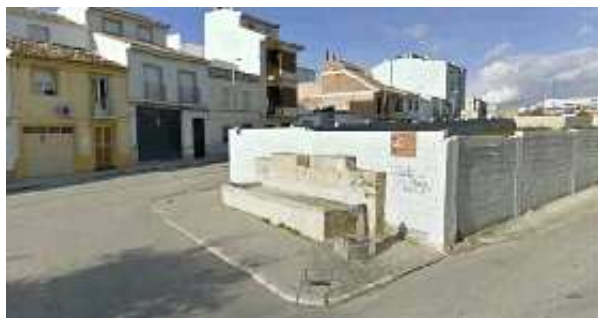
Fuente de la Aduana (albendindesdelatorre.blogspot.com)

Se trata de una fuente de fábrica moderna, compuesta por un frontón de ladrillo ubicado en su lado este en cada uno de cuyos extremos (norte y sur) se dispone un caño que sale de un adorno circular adosado al muro; de ambos caños sólo el situado en el extremo sur vierte agua. Esta cae en un pilar de planta rectangular, orientado en sentido norte sur, construido en el mismo ladrillo que el frontón y con pretil de losas de granito; tiene unas dimensiones de 1.50 x 5 m. y una altura de 70 cm. y está rodeado por un angosto canalillo de evacuación y plataforma de cemento.

Se encuentra en un estado de conservación arquitectónica mediocre; presenta diversas fracturas en los ladrillos del frontón y ha perdido parte de las losas que rematan su parte superior. Además, tiene las habituales filtraciones en la junta entre el muro de ladrillo que forma el pilar y su pretil de losas de granito.
