## **El PILAR (Cardeña, Córdoba)**

**El Pilar (R. Córdoba, 1998)**

### **1 Localización**

**El PILAR**

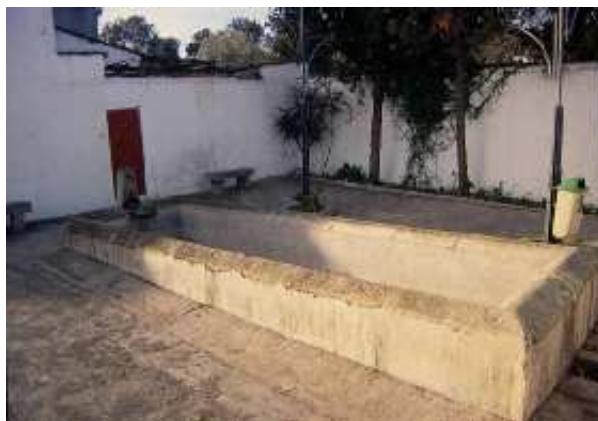
La fuente conserva una pilastra para la salida del agua labrada en granito, de sección cuadrangular de 30 cm. de lado y 70 cm. de altura, en cuya cara septentrional se sitúa un grueso caño de hierro que vierte en una pileta de 45 x 40 cm.. El agua pasa desde esta pileta hasta un pilar abrevadero de planta rectangular, de 7 x 2.30 m. y una altura que oscila entre los 30 cm. en su lado oeste y los 65 cm. en el lado este; el pretil del pilar tiene forma de tejadillo a dos aguas y tanto su interior como exterior va enlucido de cemento. El conjunto está situado en un recinto ajardinado de reciente urbanización.

Desde el punto de vista arquitectónico el pilar está bien conservado, sobre todo porque se evidencia que ha sido objeto de reparaciones recientes, efectuadas posiblemente al tiempo de ajardinarse el espacio urbano que ocupa (enlucido de cemento al interior y al exterior de sus muros, construcción de la plataforma de acceso a su alrededor).

En origen, este pilar sirvió para el abrevaje de las caballerías, pero en la actualidad se encuentra seco y en desuso
