▶ Fuente de la SAMARITANA (Belalcázar, Córdoba)

Fuente de la Samaritana (R. Cordoba)

1 Localización

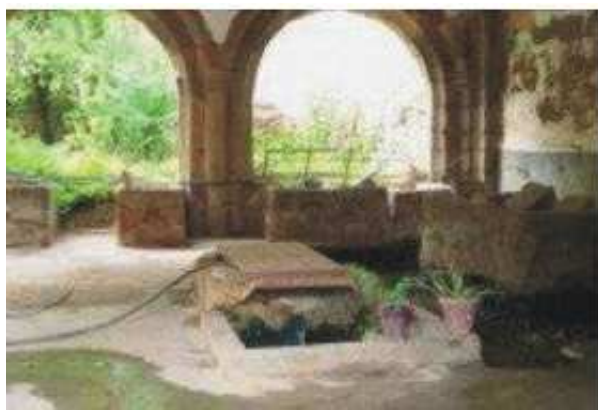
Se trata de un pequeño depósito de planta rectangular, con dimensiones de 2 x 1 m. y enlucido de cemento, por cuyo lado norte sale el caño que vierte sus aguas en una piletila rectangular. A unos 10 m. al sur de la fuente se conserva una pila lavadero de uso doméstico. Cobijada por un templete de arquitectura gótica decorado por su interior con pinturas al fresco, una de las cuales representa el pasaje de la Samaritana del que la fuente toma su nombre.

Su estado de conservación es medianamente aceptable, pues está algo deteriorada y el entorno del templete y patio en que se ubica algo abandonado. Es probable que, en el marco de las labores de rehabilitación que actualmente se llevan a cabo en el convento, esta fuente reciba algún tipo de reforma que mejore su actual estado.
