## Fuente de FUENREAL (Almodóvar del Río, Córdoba)

Fuente de Fuenreal, vista general (F. Cuesta López, diciembre 2011)

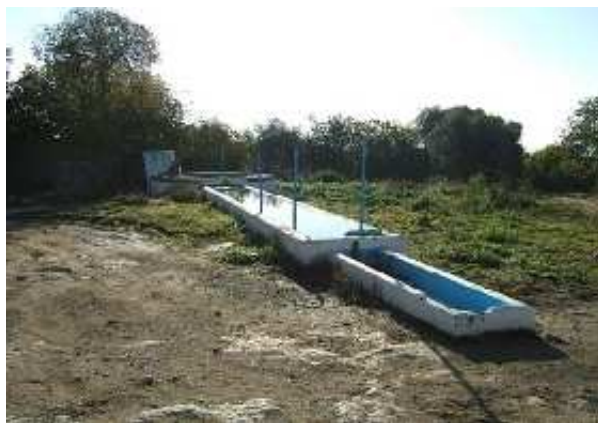
Esta fuente se compone de diversos elementos resultado de las sucesivas modificaciones, reformas y añadidos que ha ido sufriendo a lo largo del tiempo. El agua llega a entrar en la fuente por el noreste, a través de una conducción cubierta que, en sus últimos veinte metros, es soportada por un pequeño acueducto para salvar el cauce del arroyo anejo. El final del muro por donde viene la conducción sirve de pilastra, dando salida directamente a las aguas a través de un caño que está hoy constituido por un trozo de tubería moderna. El caño vierte sobre un pilar de planta circular, edificado en mampostería y con el pretil de ladrillo (similar al de la fuente de Villaseca), que tiene 4.10 m. de diámetro y 70 cm. de altura y que es la parte más antigua de la construcción. Este pilar circular comunica por su lado oeste, a través de un rebaje en el pretil, con otro pilar abrevadero de planta rectangular de 10.30 x 1.40 m. y 60 cm. de altura; edificado en mampostería, presenta en su tramo occidental un murete de ladrillo de unos tres metros de longitud que, colocado sobre el pretil del pilar y sobre un tabique de separación interno, eleva su altura unos 30 cm. por los lados sur, este y oeste. Y conecta, a su vez, también por su parte oriental y por medio de un caño, con otro pilar más pequeño de planta rectangular, 3 x 0.80 m. y 30 cm. de altura, que desagua por su extremo oeste.

No se encuentra en mal estado de conservación, aunque la tubería por donde sale el agua es totalmente inapropiada y la unión del pilar circular con el primer pilar de planta rectangular presenta algunas fisuras por donde se escapa el agua; de hecho, toda la zona situada al sur de la fuente está encharcada y con abundante vegetación crecida gracias al agua que se acumula sobre el terreno.
