▶ Fuente de TORREALBA (Almodóvar del Río, Córdoba)

Fuente de Torrealba, alberca (R. Córdoba, 1998)

1 Localización

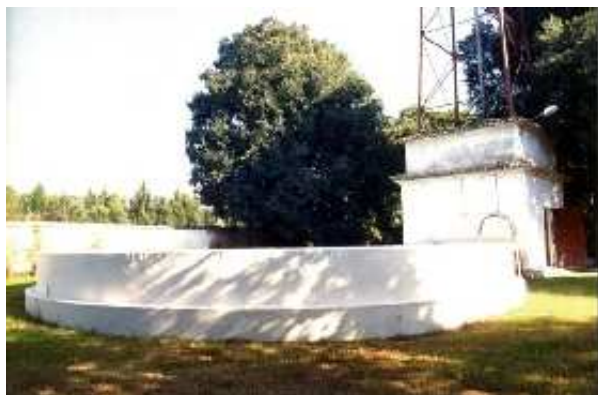
Pilar de planta circular de 2 m. de diámetro, con muros de mampostería y pretil de ladrillo, dotado de una pilastra de sección cuadrangular en su lado oriental y rodeado de un empedrado de guijarros, que todavía hoy se conserva aunque en desuso debido a que no le llega el agua.

El manantial propiamente dicho, se encuentra a 400 m. del centro rural, está bien conservado en su estructura y conducciones y por ello sus aguas siguen teniendo uso diario. Lo que sería interesante es recuperar el antiguo pilarillo de planta circular que se encuentra en el interior del recinto, pues se trata de una fuente tradicional, que presenta un excelente estado de conservación y que valdría la pena recuperar.
