## **Fuente JUANA (Pedro Abad, Córdoba)**

**Fuente JUANA**

**Pedro Abad**

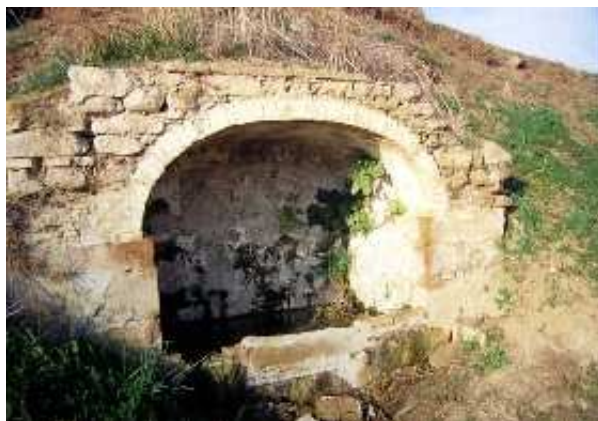
**Fuente Juana (R. Córdoba, 1998)**

Se trata de un pilar de ladrillo de planta rectangular, con dimensiones de 2 x 1.20 m. El pilar está flanqueado por dos muros de sillería de piedra molinaza rojiza que sustentan un arco de medio punto rebajado y que conforman una especie de muro de contención para proteger el pilar, que aparece como adentrado en el corte del terreno.

La fuente se encontraba en muy mal estado pero en el verano de 2004 se procedió por parte del Ayuntamiento a su restauración y limpieza de los alrededores. esta presentaba como problema más grave el daño que las raíces de una higuera producían en su interior, más concretamente en su lateral derecho. La fuente seguía con un chorro de agua, estando el de la derecha obstruido por completo. Tenía algunos ladrillos sueltos y varias pintadas sobre las piedras molinazas. Había perdido el rebosadero y tenía hasta un nido de ratas. Hoy día se puede apreciar con toda claridad lo cerca que está de Pedro Abad desde la Autovía A4, a tan sólo unos metros de la vía de servicio. Se ha limpiado el fondo y sus alrededores, se ha canalizado el agua para acceder más fácilmente al centro de la fuente, se ha recuperado la piedra molinaza y los ladrillos de barro. También han plantado dos árboles para que en un futuro den sombra a las personas que vayan a visitarla. Sólo queda recuperar el camino que da acceso a este paraje para que todos los perabeños puedan orientar sus paseos hacia ese lugar. Consultada la Delegación de Cultura de la Junta de Andalucía en Córdoba, su procedencia puede ser romana. (Información obtenida de [www.diariodecordoba.com](http://www.diariodecordoba.com))
