## ▶ Nacimiento del RÍO SEGURA (Santiago-Pontones, Jaén)

Nacimiento del Río Segura (A. Castillo, mayo 2006)

### 1 Localización

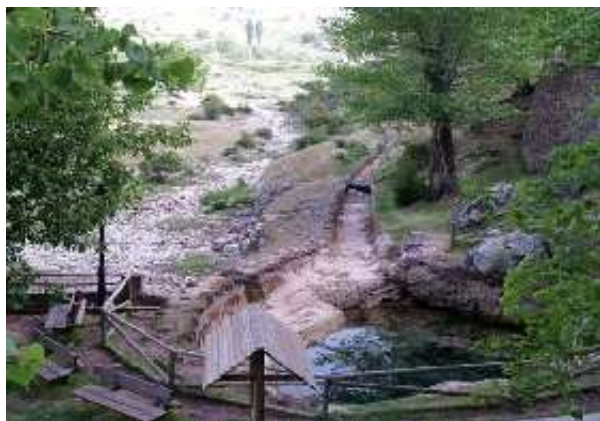
Es un nacimiento emblemático, por ser el origen del río Segura; al tratarse de la surgencia más alta, es más vulnerable que otras a la sequía y se llega a agotar en ciertos periodos, frente a otros húmedos en los que arroja fantásticos caudales. Se localiza junto a la pedanía de Fuente Segura (t.m. de Santiago-Pontones), a la que se accede desde el núcleo de Pontones. Una gran poza, realmente la abertura de una cueva sumergida, practicable por espeleobuceo, es el punto de surgencia de las aguas. Junto al manantial existe una zona recreativa, lugar de asueto de las gentes de la comarca. Aguas abajo, el río va recibiendo otros aportes de fuentes menores, hasta llegar al manantial del Molino de Loreto (relativamente el primer manantial permanente del río) y mas abajo a las descargas de la cerrada de Huelga Utrero, a partir de las que el río lleva ya un buen caudal.
