## ▶ Manantial de la TOBA (Santiago-Pontones, Jaén)

Manantial de la Toba (A. Castillo, mayo 2006)

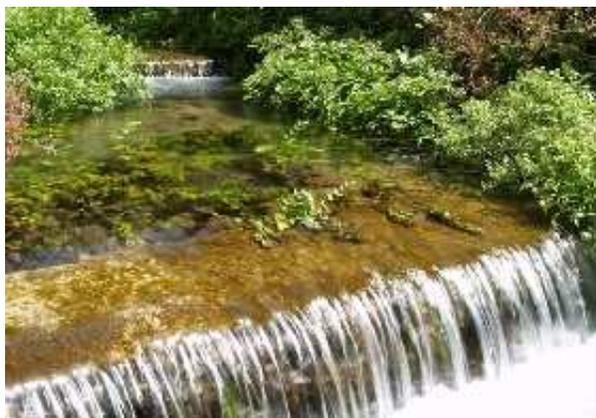
Este manantial se localiza en la parte alta de la pedanía de La Toba (t.m. de Santiago-Pontones), aguas arriba del embalse de las Anchuricas, junto al río Segura. Las aguas manan de una cueva abierta en un frente calizo de falla, a una cota relativamente elevada sobre el río, lo que ha generado una singular plataforma tobácea (de ahí el nombre) sobre la que se asienta el núcleo, y por la que se despeñan las aguas hasta el río Segura en unas espectaculares cascadas. El lugar es muy pintoresco y de una gran belleza. Aparte de la plataforma tobácea, destacan unos pináculos calizos, conocidos allí con el nombre de Anguilones.
